PÁD MOSTU VE VILÉMOVĚ, ODPOVĚDNOSTI JEDNOTLIVÝCH ÚČASTNÍKŮ

ING. PETR OSIČKA

INFRAM A.S.

ZÚBOZ Z.Ú.

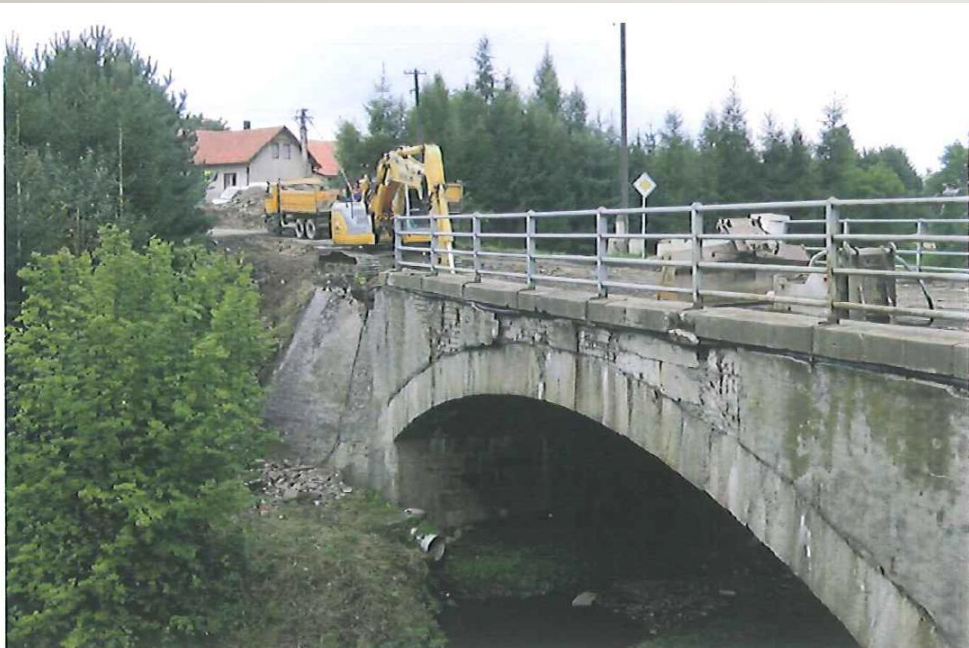
Foto 1 [14.8.2014 10_13 Krupička]
Pohled proti staničení; zahájení odtěžování pravé strany silničního tělesa za opěrou č. 1 dne 14.8.2014; foto pořízeno v čase 10:13

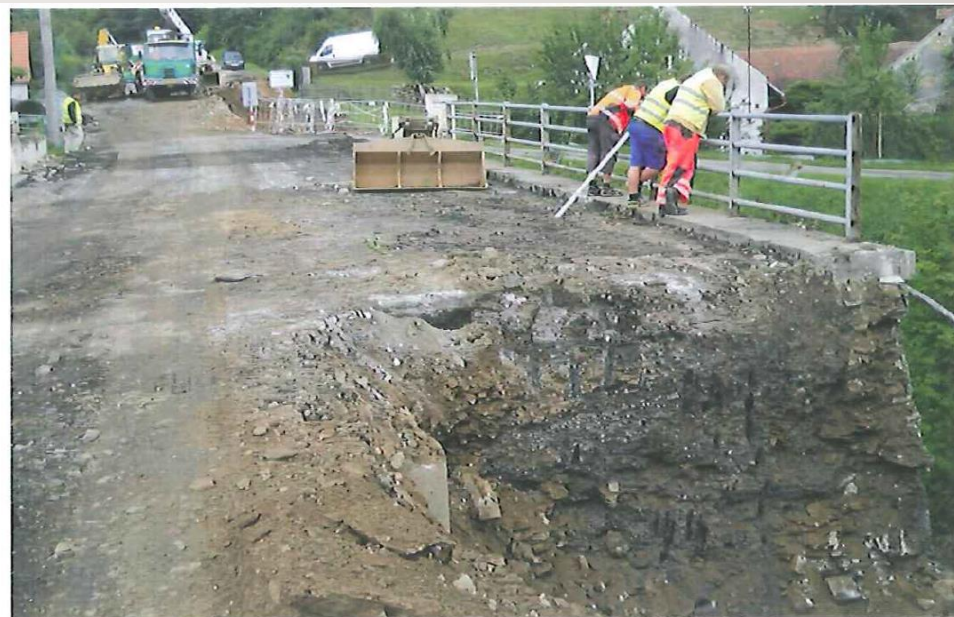
Foto 2 [14.8.2014 12_17 Krupička]
Pohled po staničení; detailní pohled na škvárobetonové vrstvy po odtěžení pravé poloviny silničního tělesa za opěrou č. 1 dne 14.8.2014; foto pořízeno v čase 12:17

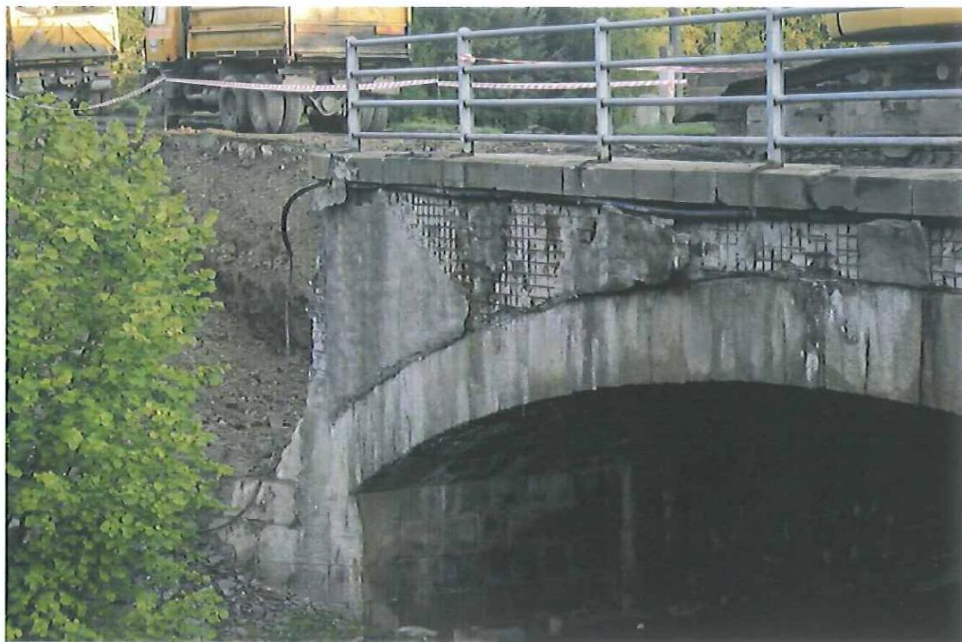
Foto 3 [15.8.2014 5_42_2 Čermák]

Pohled proti staničení; hloubka odtěžení pravé strany silničního tělesa za opěrou č. 1 dne 15.8.2014; foto pořízeno v čase 17:42; odtěžením po horní povrch opěry 1 je zcela odhalena pata klenby;

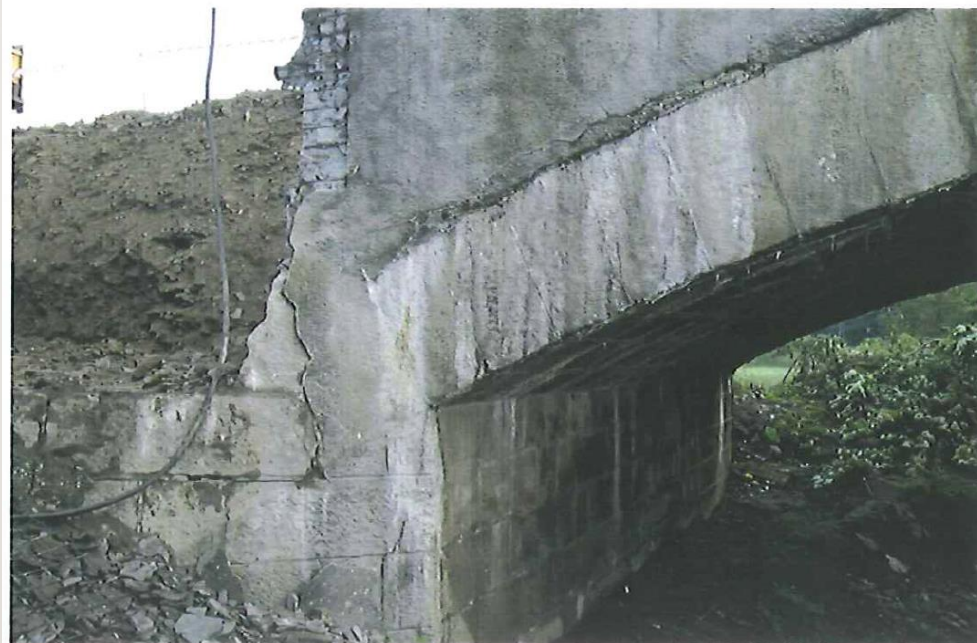
Foto 4 [15.8.2014 5_44 Čermák]

Pohled na hloubku odtěžení za opěrou č. 1 v detailu dne 15.8.2014; foto pořízeno v čase 17:44;

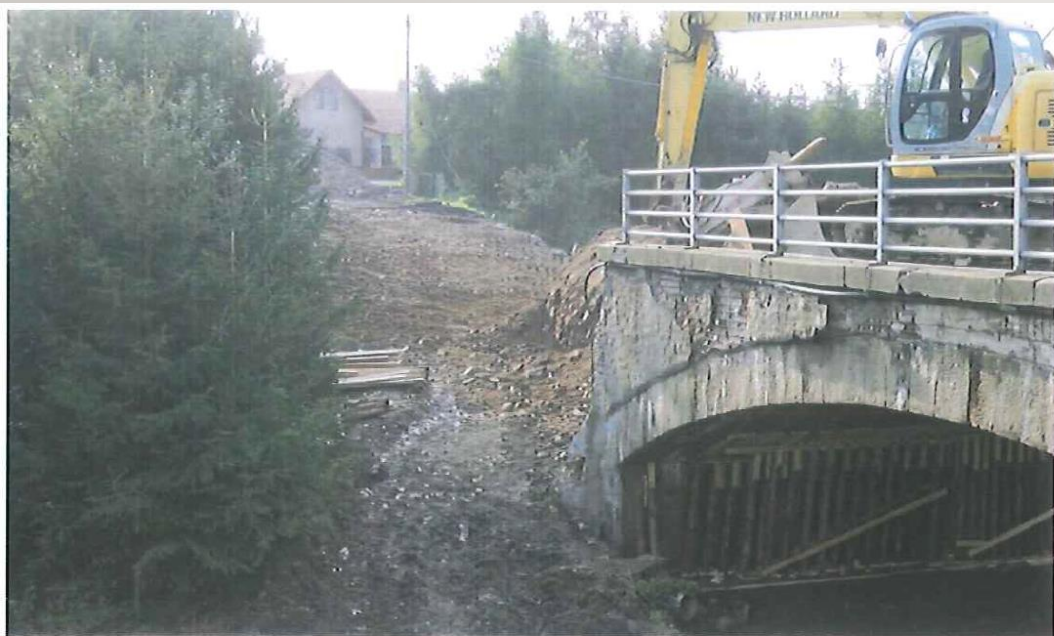
Foto 11 [3.9.2014 16_40 Krupička]

Pohled proti staničení; stav odtěžení po ukončení prací dne 3.9.2014; foto pořízeno v čase 16:40

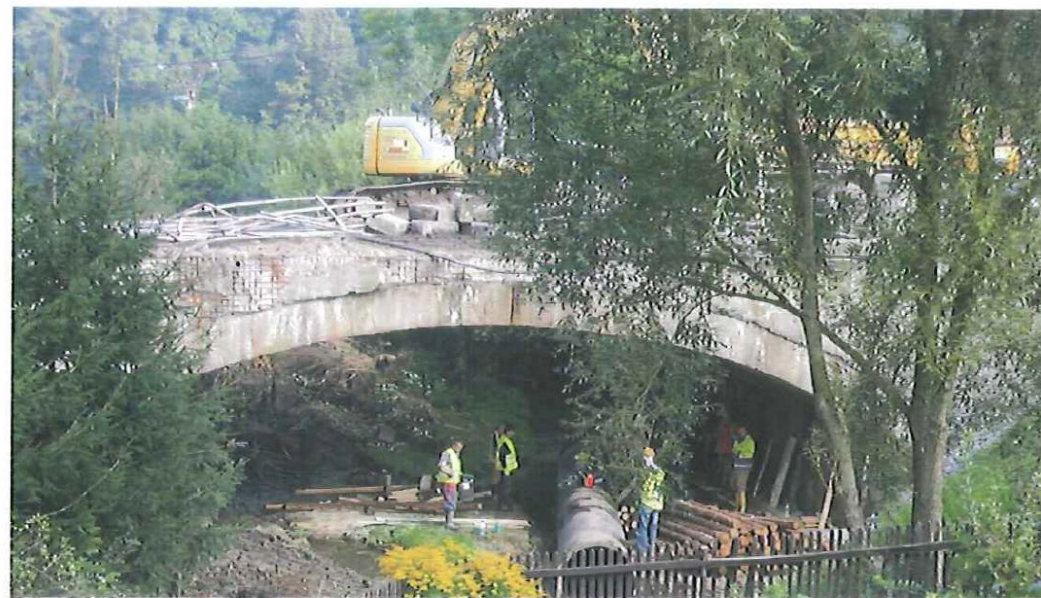
Foto 12 [4.9.2014 9_37 Krupička]

Pohled na pravou stranu klenby; rypadlo nakládá části betonové římsy z obou stran mostu na nákladní vozidlo Tatra; rypadlo pracuje v pozici na klenbě při probíhajících pracích na podpírání klenby pod klenbou; vozidla Tatra pojíždí konstrukci; snímek ze 4.9.2014; foto pořízeno v čase 9:37

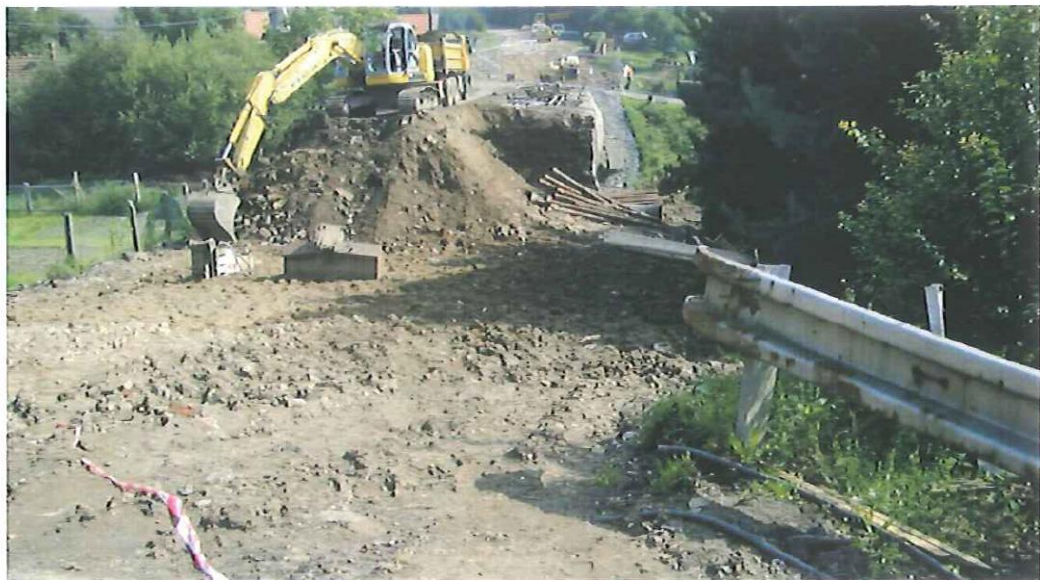
Foto 13 [4.9.2014 12_00_2 Růžička]

Pohled na klenbu ve směru staničení; rypadlo nakládá zeminu z odtěžované levé části silničního tělesa na nákladní vozidlo Tatra; rypadlo pracuje v pozici před klenbou; vozidla Tatra pojíždí konstrukci; snímek ze 4.9.2014; foto pořízeno v čase 12:00

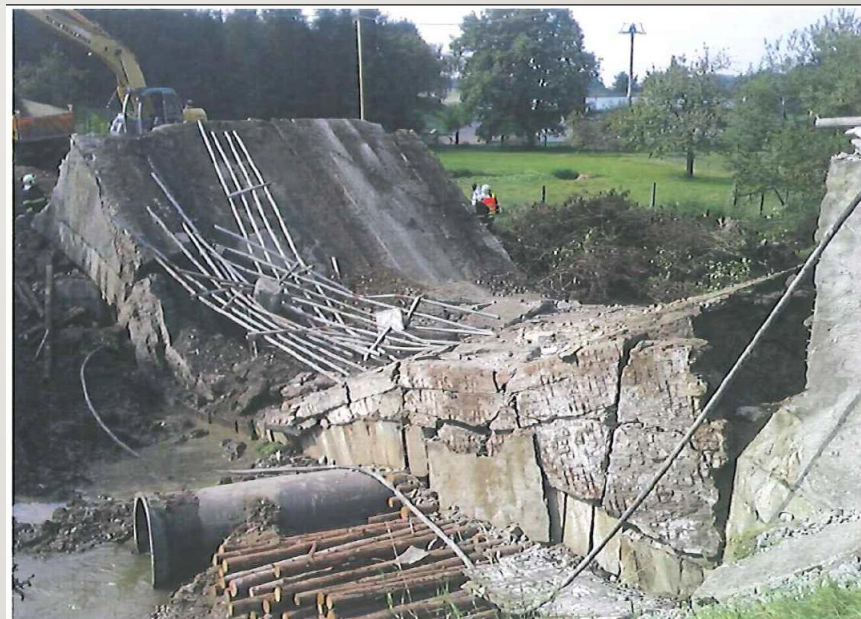
Foto 14 [4.9.2014 14_59 Krátký]

Pohled na klenbu proti směru staničení (ve směru na opěru č. 1) po havárii; rypadlo v pozici za opěrou č. 1 po odtěžování zbyvající zeminu sjízdného klínu v levé části silničního tělesa; nákladní vozidlo Tatra v pozici po nacouvání; snímek ze 4.9.2014; foto pořízeno v čase 14:59

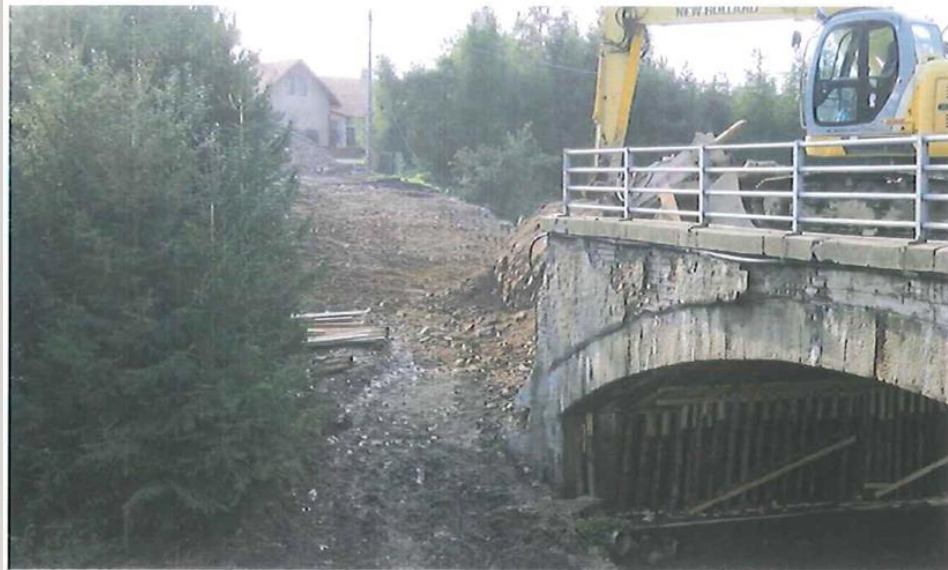
Foto 11 [3.9.2014 16_40 Krupička]

Pohled proti staničení; stav odtěžení po ukončení prací dne 3.9.2014; foto pořízeno v čase 16:40

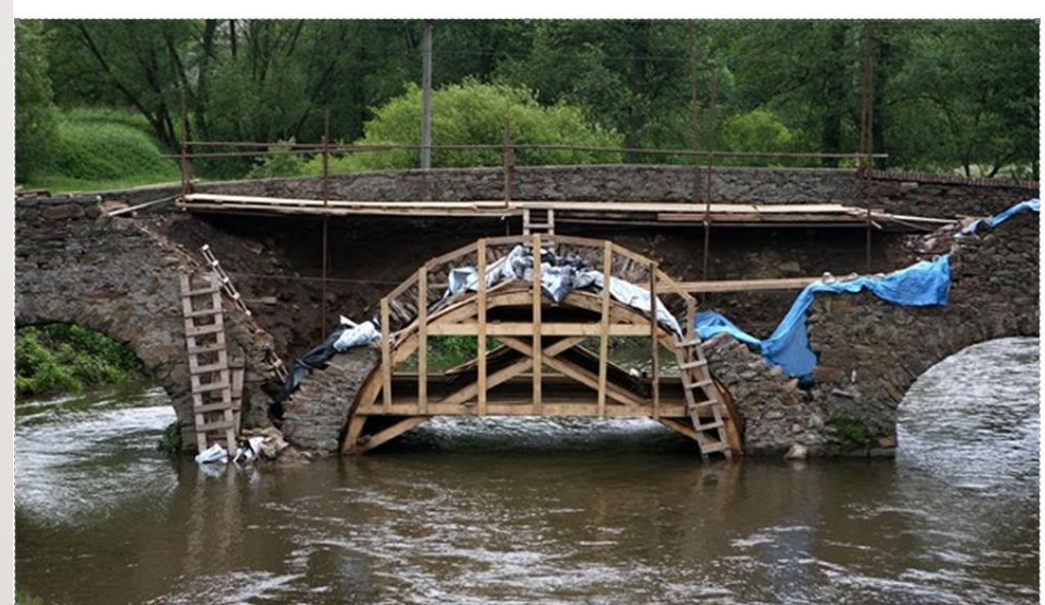
Obr. 11 – podpěrná skruž při rozebírání klenby mostu se zábradlím na ochranu pracovníků proti pádu
