Ředitelství silnic a dálnic s. p.

Bezpečně spolu 2024

Poznatky z kontrolní činnosti koordinátorů BOZP za rok 2023 ŘSD

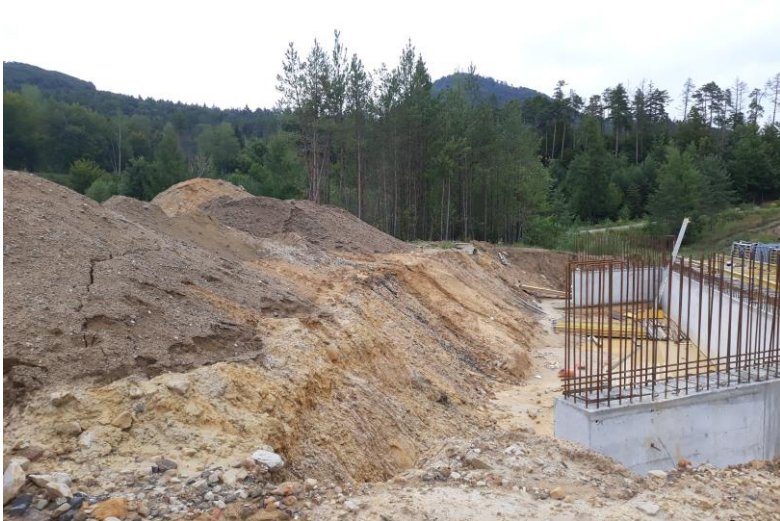
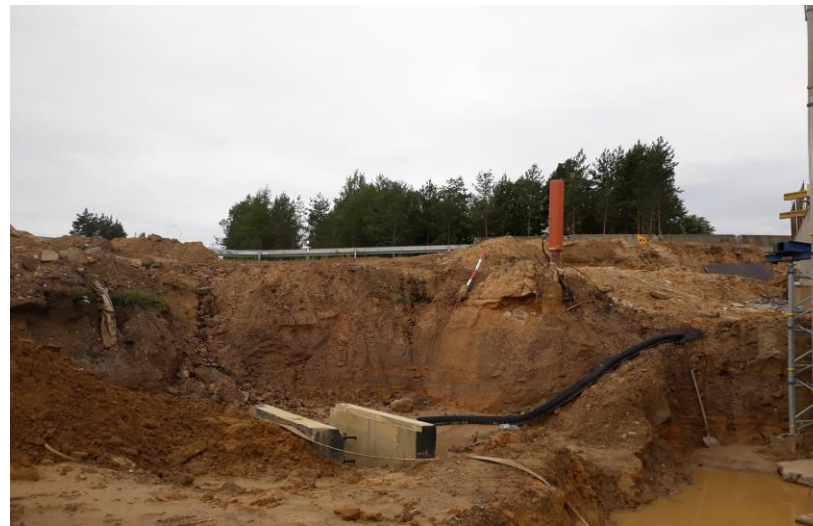
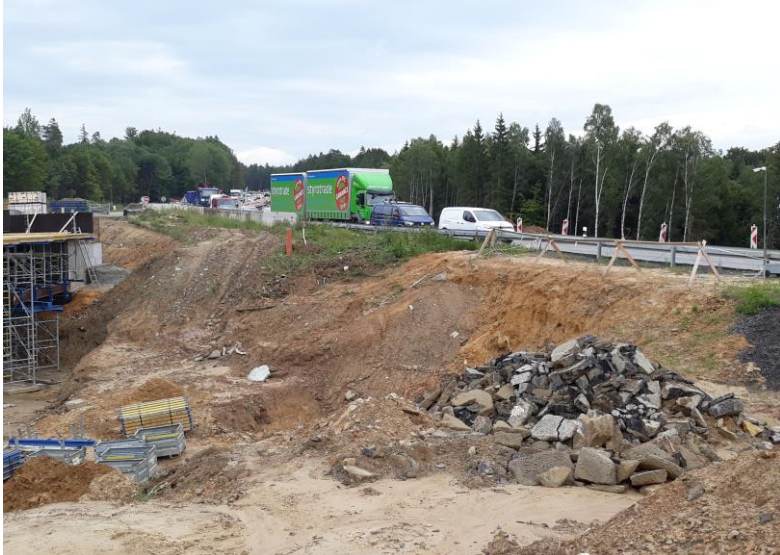
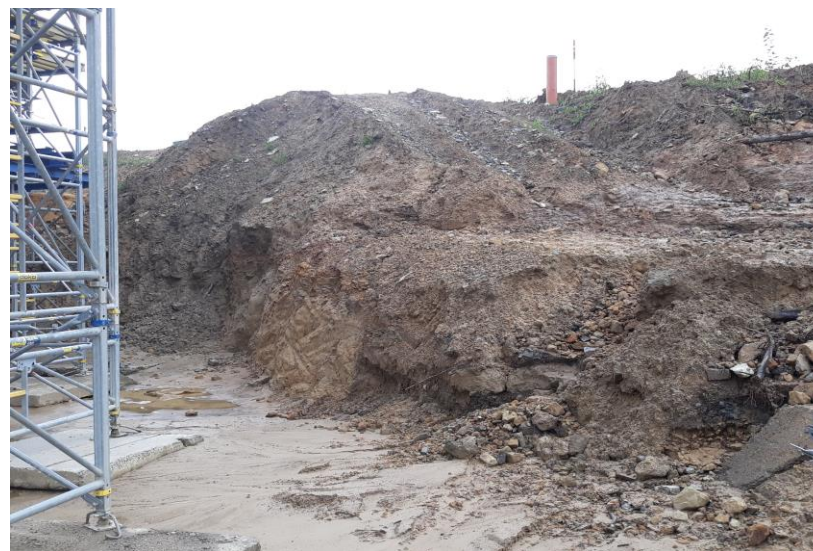
I/9
Nový Bor - Svor

1x stavba – **I/9 Nový Bor – Svor** – **1x 50 tis. Kč** spol.ESIS (1. společník Eurovia CS, a.s.)

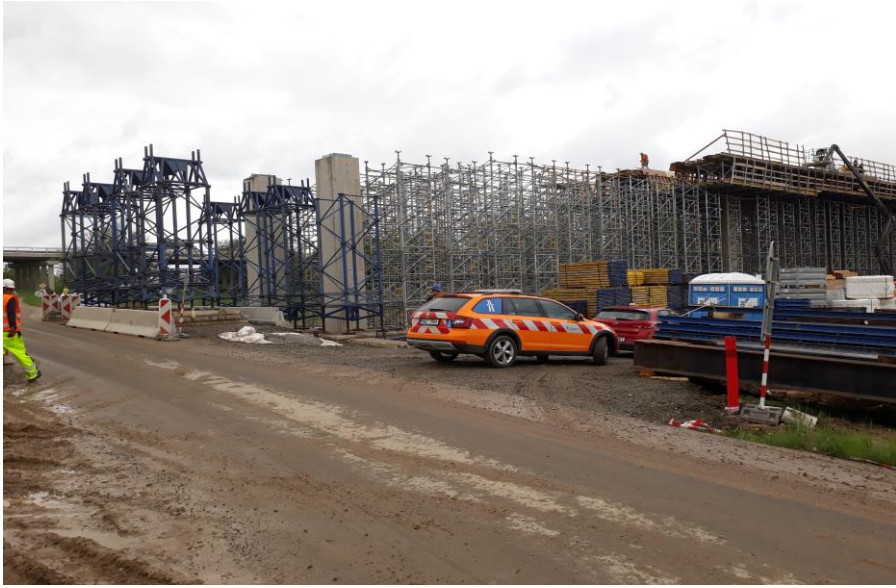
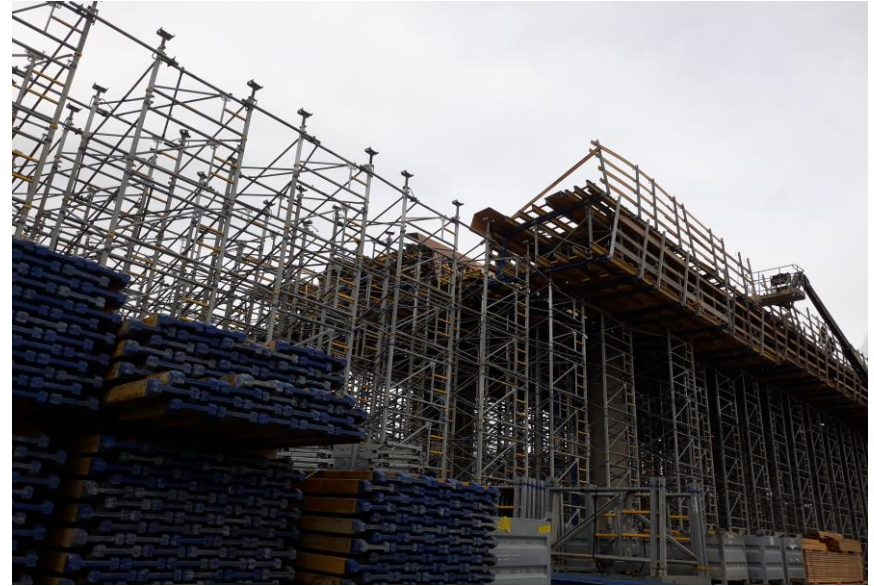
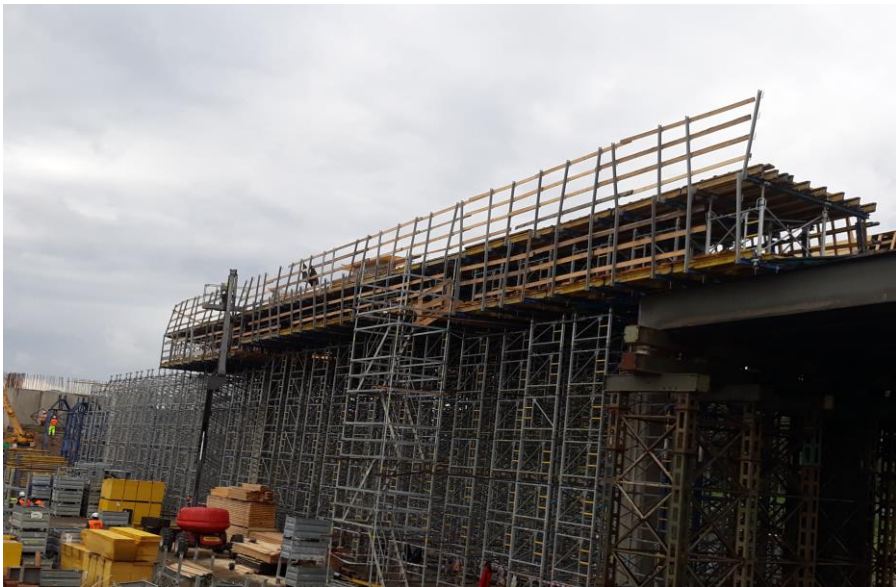
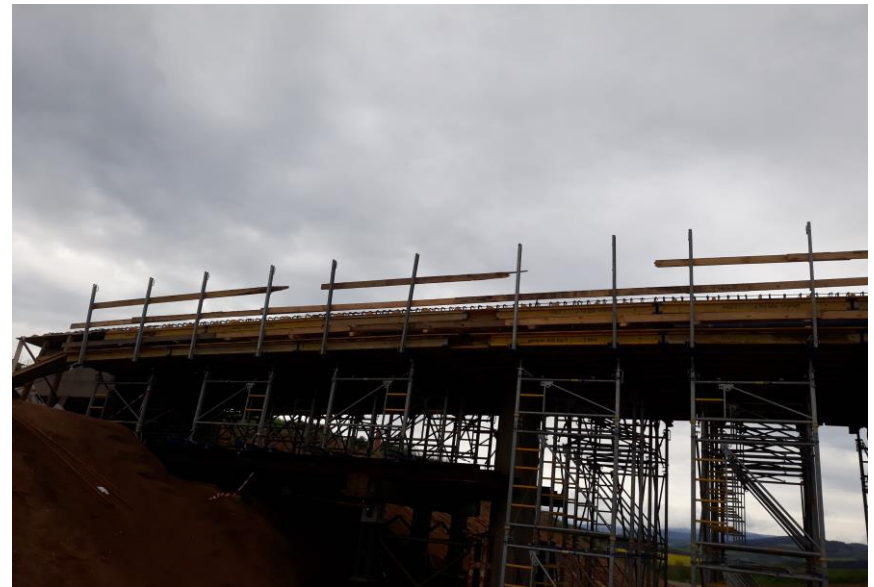
I/27 Klatovy

2x stavba – 1/27 Klatovy - 1x 50 tis. Kč, 1x 200 tis. Kč (Silnice Group a.s.)

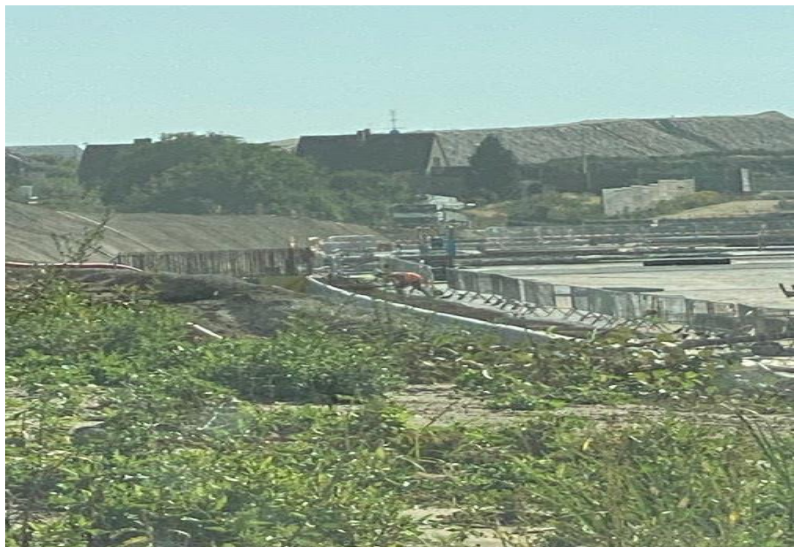
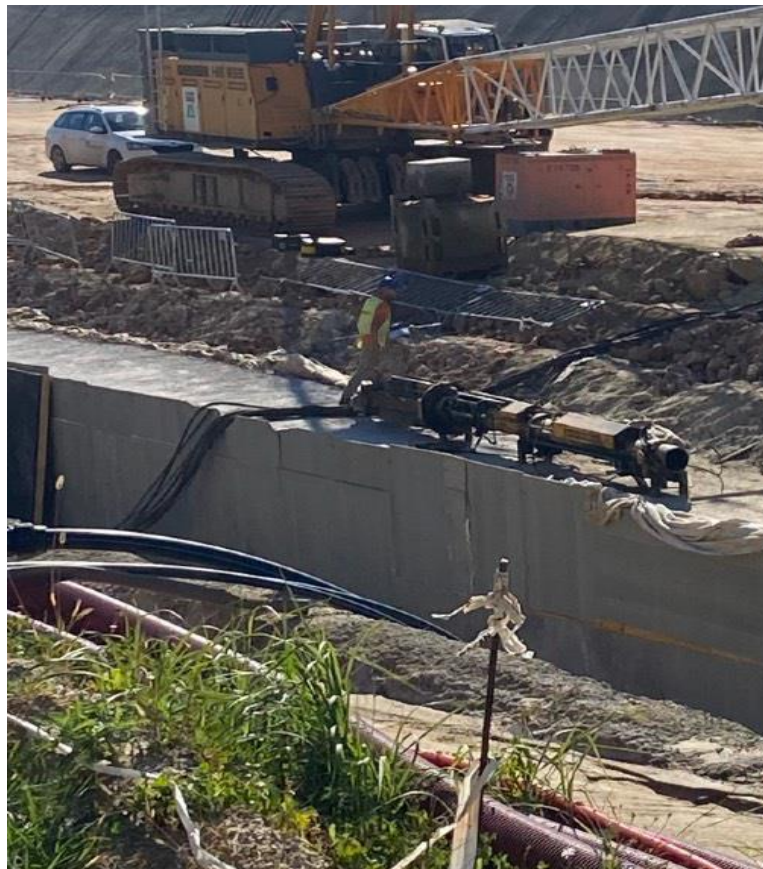
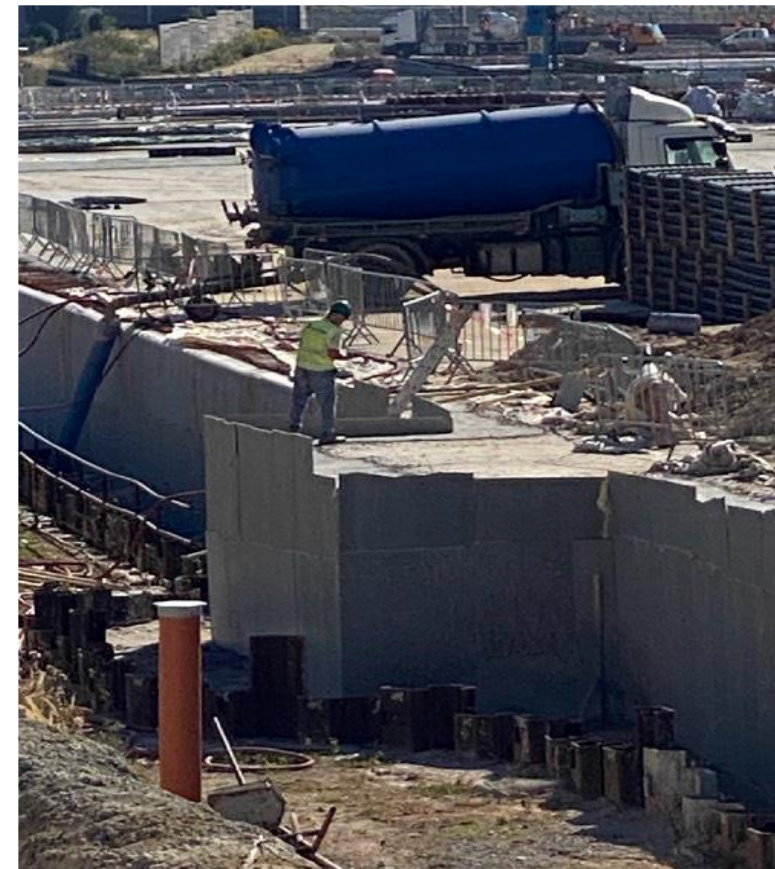
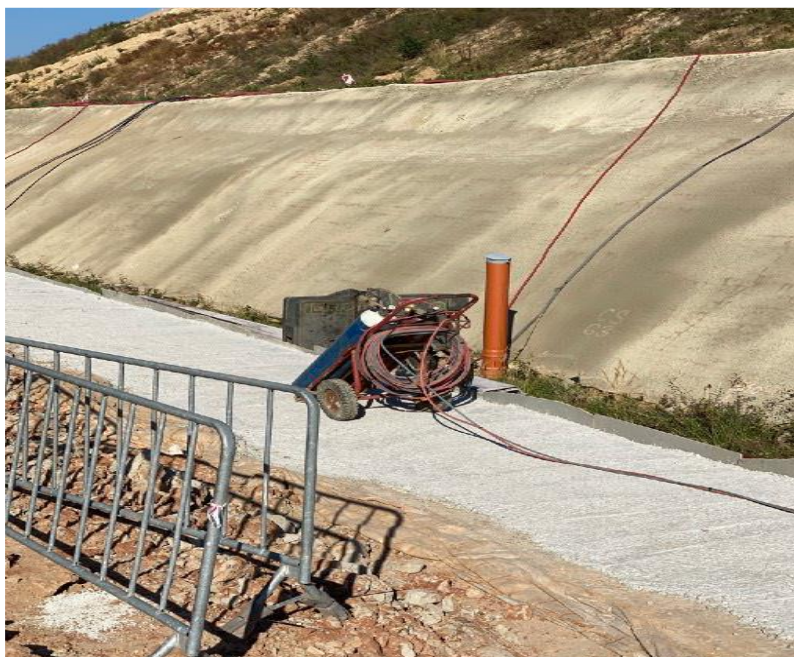
D3 0310 Úsilné - Hodějovice

1x stavba – **D3 – I, Úsilné – Hodějovice** – **řešeno cestou Správce stavby a vnitřním opatřením Zhotovitele** vůči svým subdodavatelům.

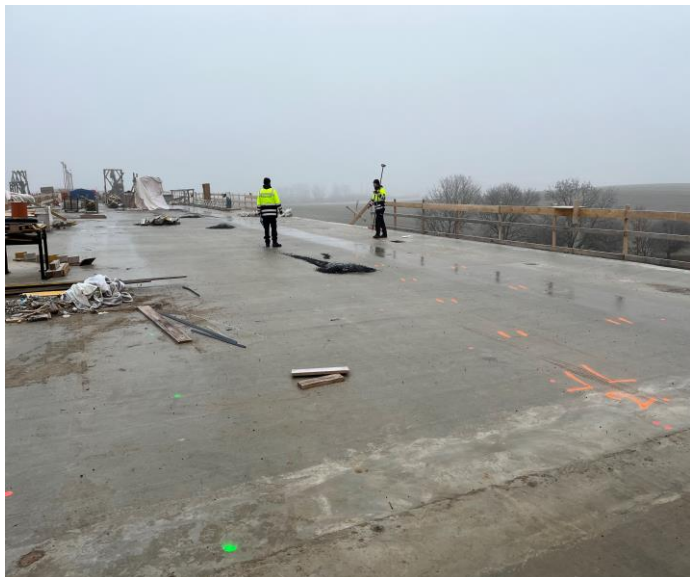
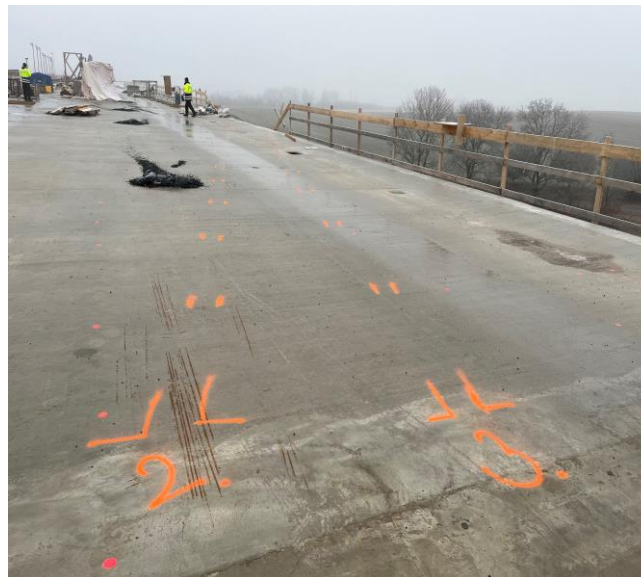
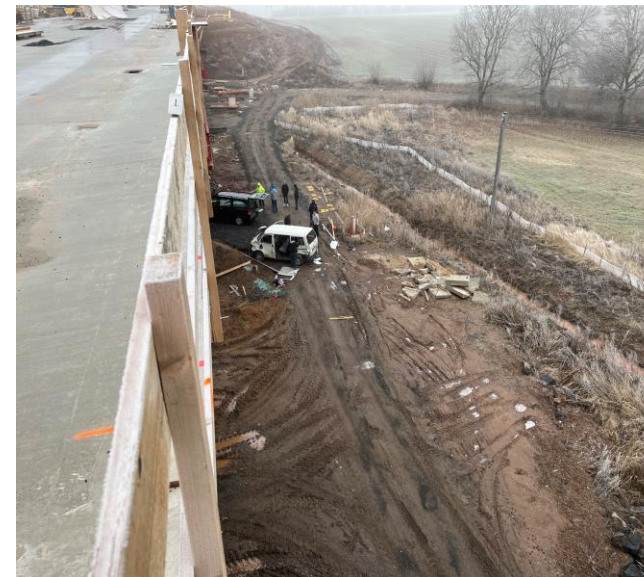
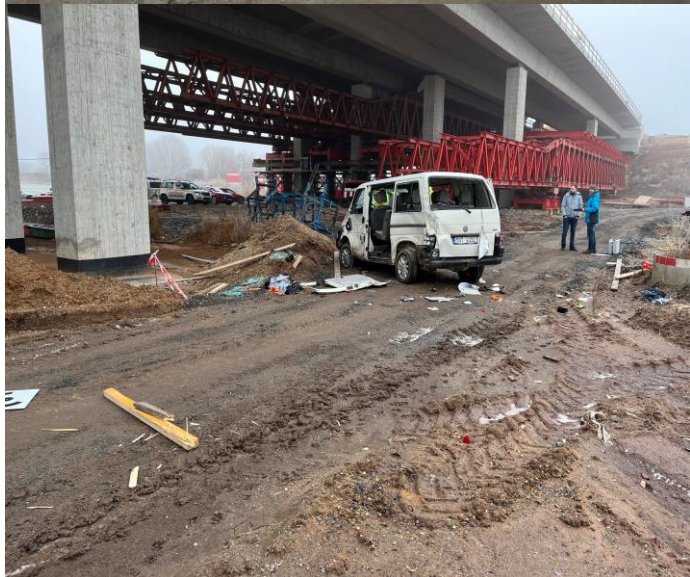
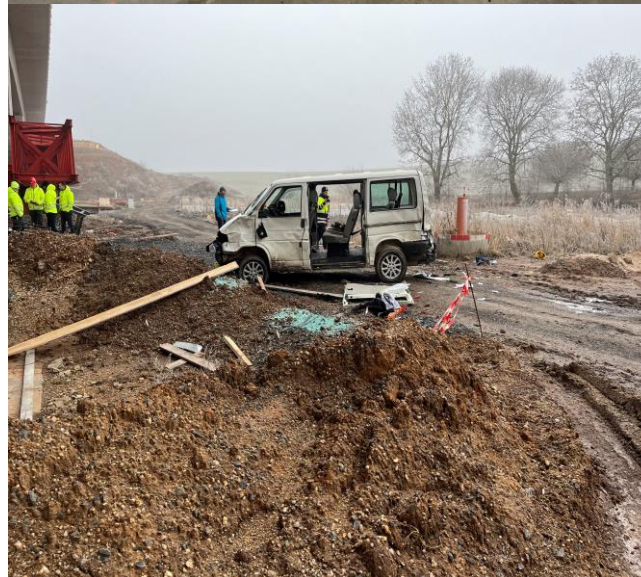
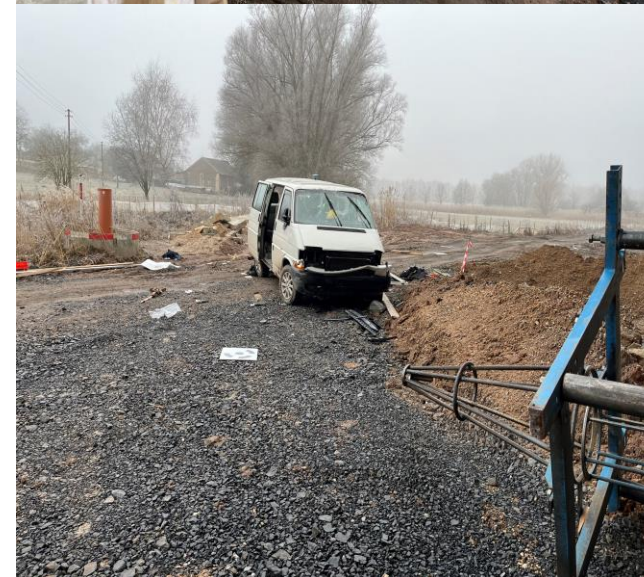
D6 Krupá 2 úmrtí, 2 těžká zranění

1. Událost a to tragická se stala dne 29.01.2024 - cca v 7:40 hod. došlo na stavebním díle D6 Krupá, přeložka (SO 203) k mimořádné události, při které zemřeli 2 pracovníci podzhotovitele (firma Budžak Building s.r.o.). Při průjezdu stavbou (po mostním objektu) do místa pracovní činnosti, vozidlo (dodávka) z dosud nezjištěných příčin prorazilo zábradlí a zřítlo se z výšky cca 12,5 m. Další 2 zranění pracovníci byli odvezeni ZZS do Ústřední vojenské nemocnice v Praze. Na místo mimořádné události dorazila PČR a HZS.

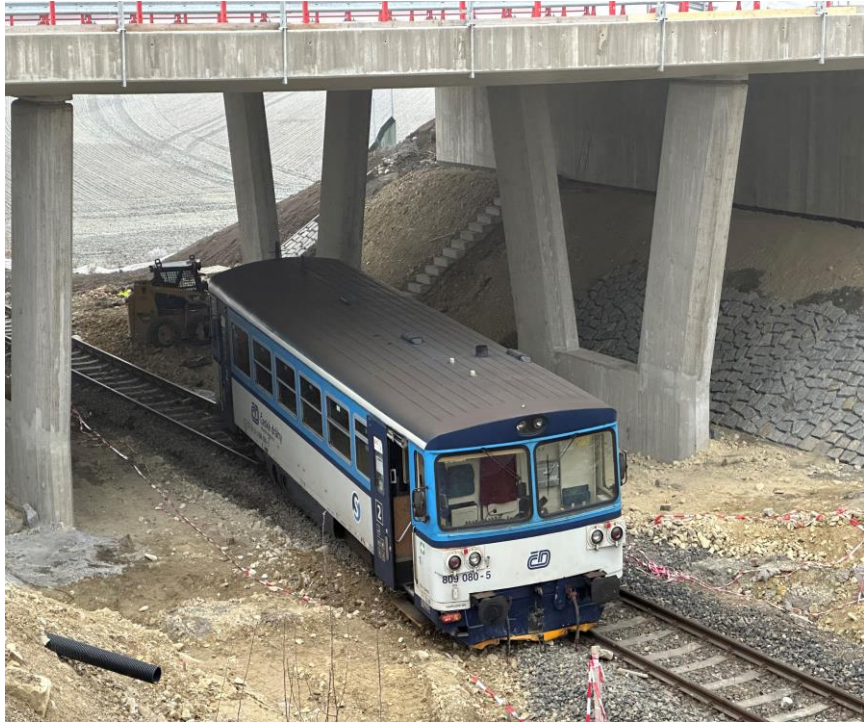
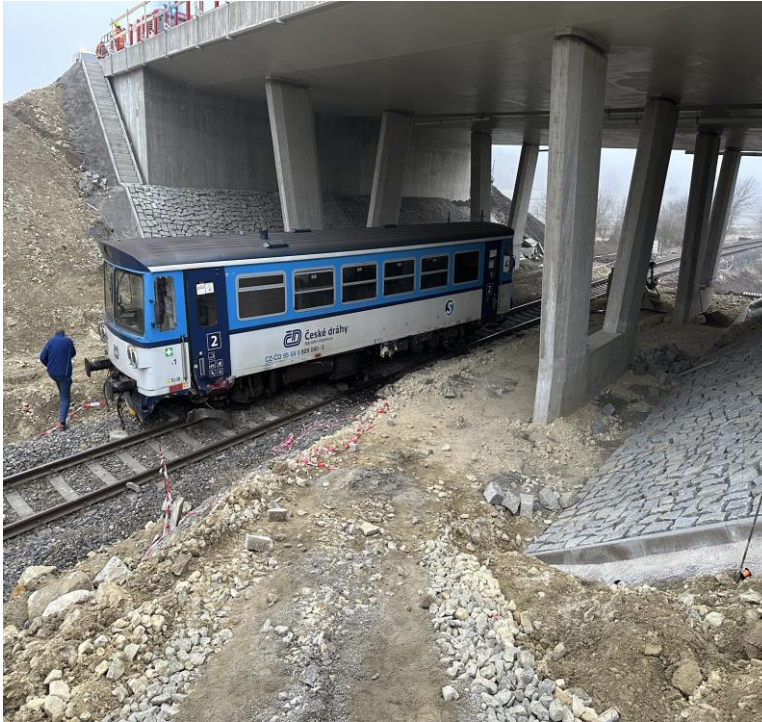
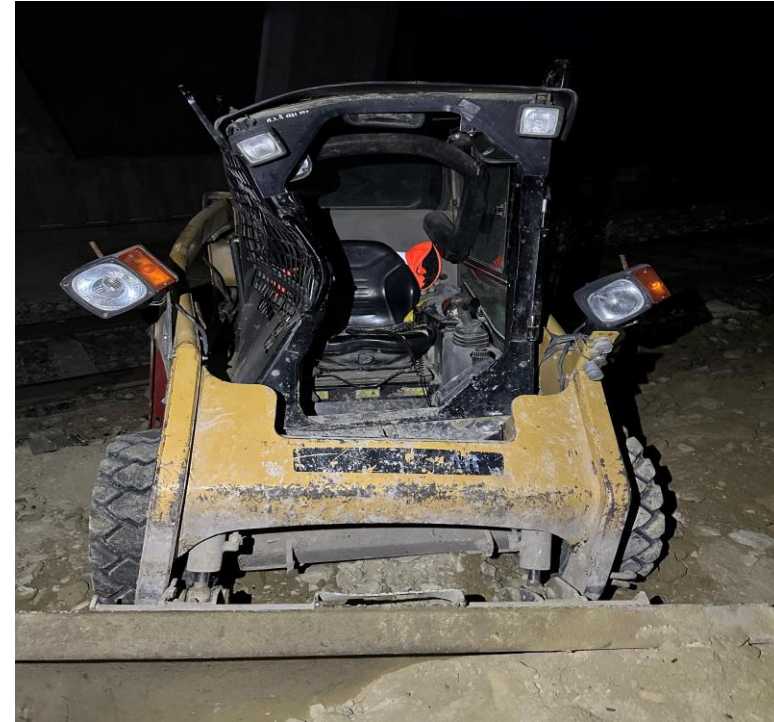
2. Událost méně tragická ,ale stejně závažná, se stala dne 30.1.2024 cca v 15:05 hod. došlo na stavebním díle D7 Chlumčany zkapacitnění ke střetu smykového nakladače podzhotovitele (TP Kvarcít s.r.o.) s motorovým vlakem, který vykolejil. Během mimořádné události nedošlo ke zranění osob. Při práci na mostní opěře byl z dosud nezjištěných důvodů odstaven smykový nakladač v průjezdném průřezu. Na místo mimořádné události dorazila PČR, HZS a Drážní úřad.

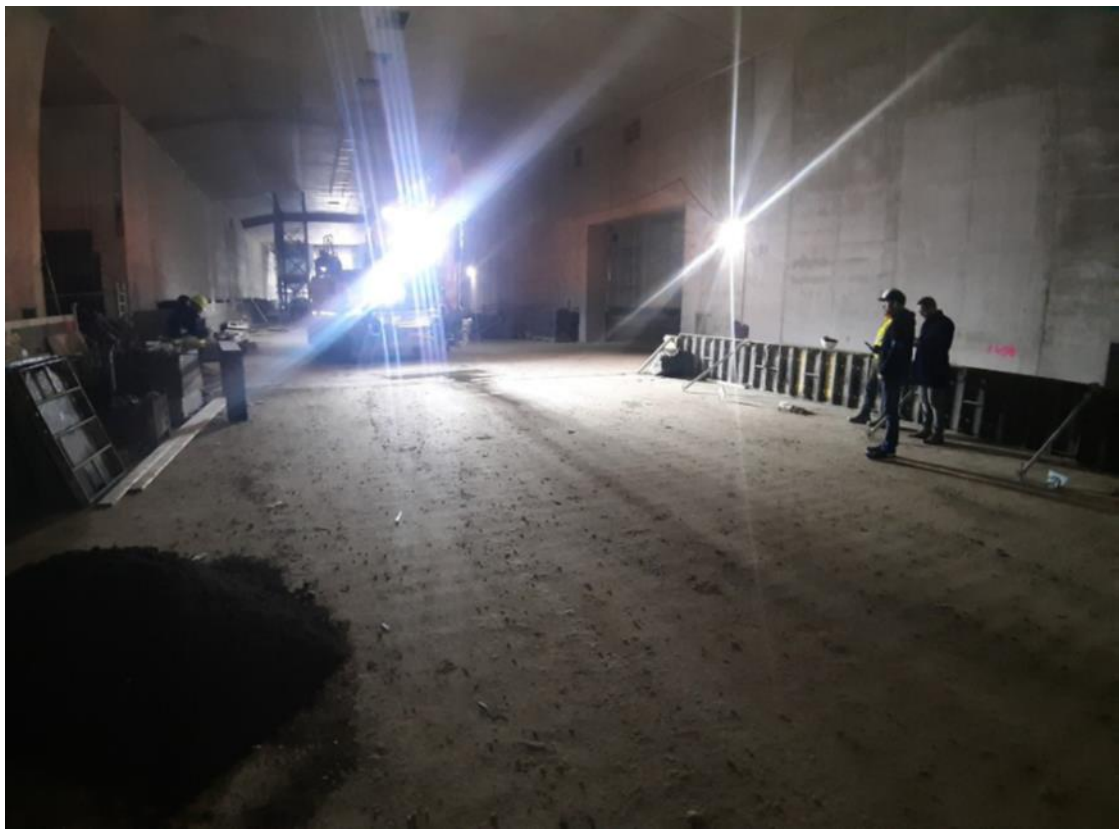
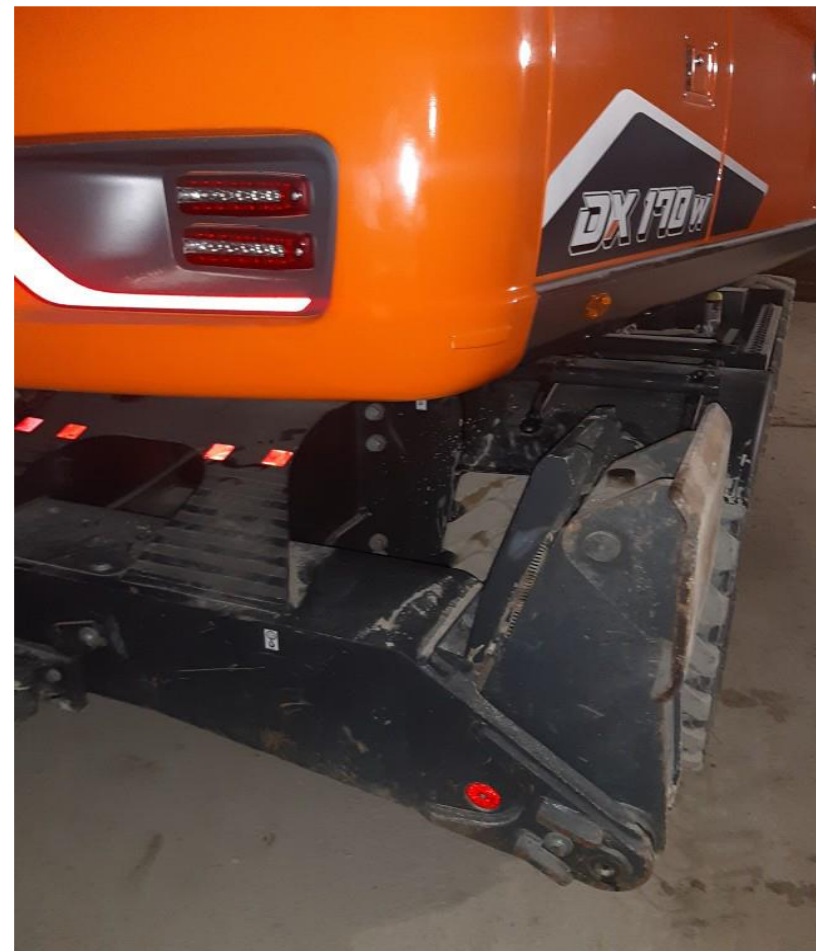
3. Událost tragická se stala dne 12.02.2024 - cca v 10.20 hod. došlo na stavebním díle D3 0310/I Úsilné – Hodějovice – uvnitř tubusu budovaného tunelu k usmrcení jednoho pracovníka přimáčknutím otočné korby bagru ke sklopné podpěrové patce bagru. V úvahu přichází to, že se pracovník v době, kdy stál bagr a čekal, posadil na zadní část bagru a poté při dalším pohybu bagru byl přimáčknut. Při přimáčknutí došlo k rozdrčení horní části těla – hrudní koš. Příčina - Nedodržení bezpečné vzdálenosti od pracovního stroje a nepozornost.
